# RAPPORT D'ENQUETE

Accident survenu le 14 octobre 2017  
à ABIDJAN, COTE D'IVOIRE  
à l'Antonov An26 - 100  
immatriculé ER-AVB,  
exploité par VALAN ICC.

### A l'atterrissage, collision avec la mer sans perte de contrôle (CFIT)

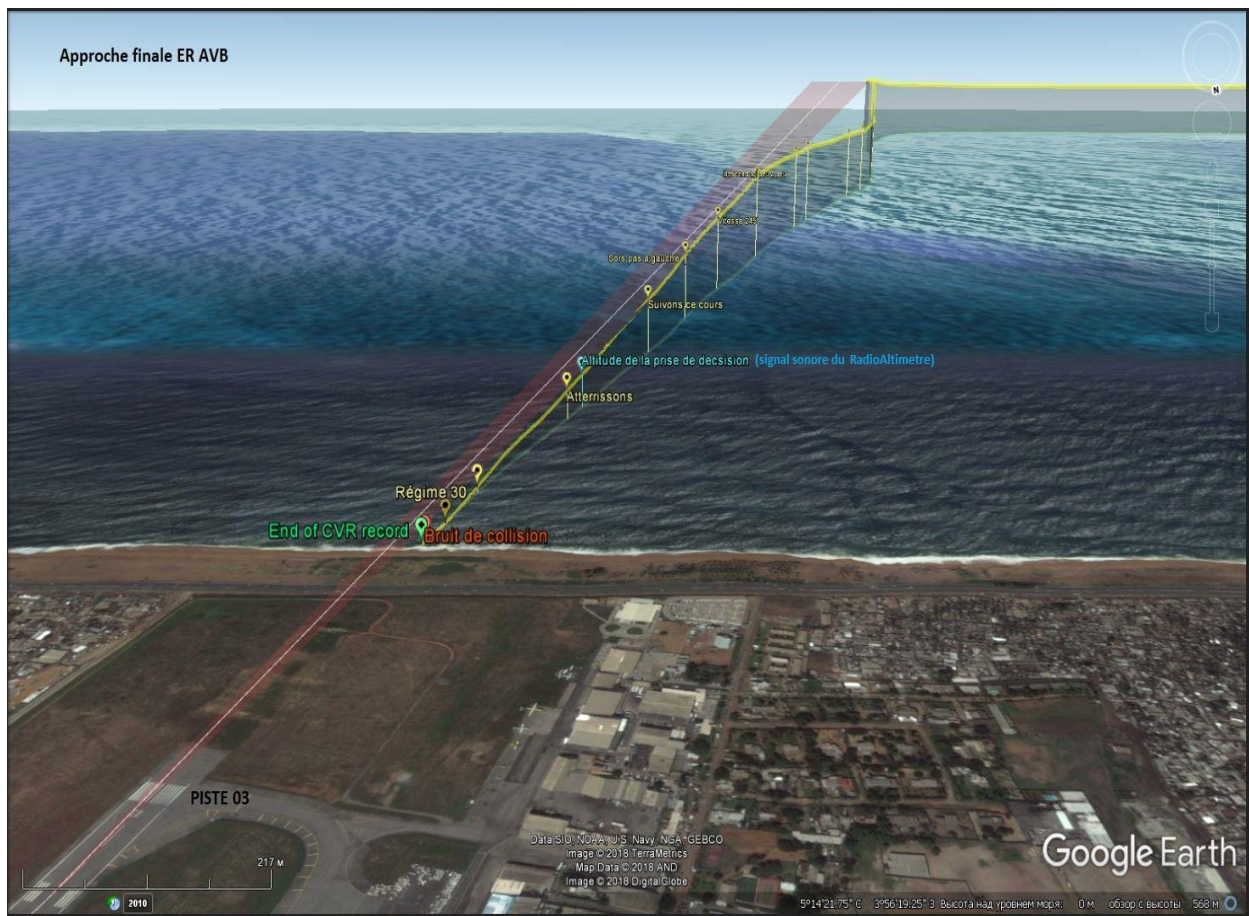
Figure 1 : Trajectoire de l'approche finale du vol KONDOR 26 (source FDR/CVR)

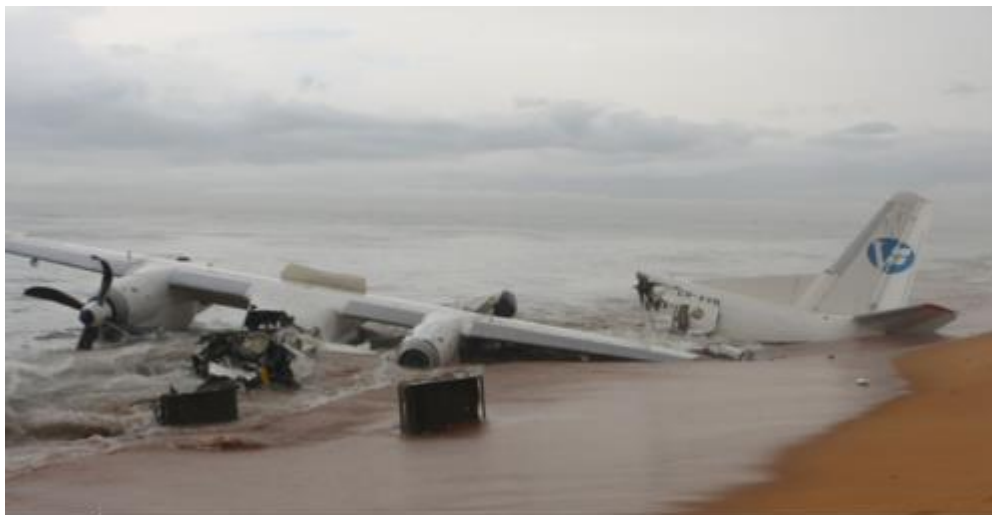
Les observations effectuées sur l'épave le 17 octobre 2017, montrent que l'avion était entier à l'impact et qu'il a heurté la surface de l'eau, dans une assiette à piquer, avec une vitesse verticale importante, confirmée par l'enregistreur de paramètre de vol. Il n'a pas été constaté de corrosion anormale à l'endroit du cisaillement avec la rupture structurelle entre la partie avant et la section cabine arrière de l'avion. Le train avant et la roulette de nez ont été trouvés complètement enfouis dans l'amas de ferraille de la cabine, en recul d'au moins 6 à 7 mètres vers l'intérieur de l'avion. En décomposant l'écrasement de la cabine, la pointe avant semble être rentrée en premier en contact avec la surface de l'eau, puis aussitôt avec le fond sablonneux. L'écrasement a continué avec la roulette de nez et son train avant, puis la cabine de pilotage.

Figure 16 : Epave de l'Antonov ER-AVB tractée en bordure de mer

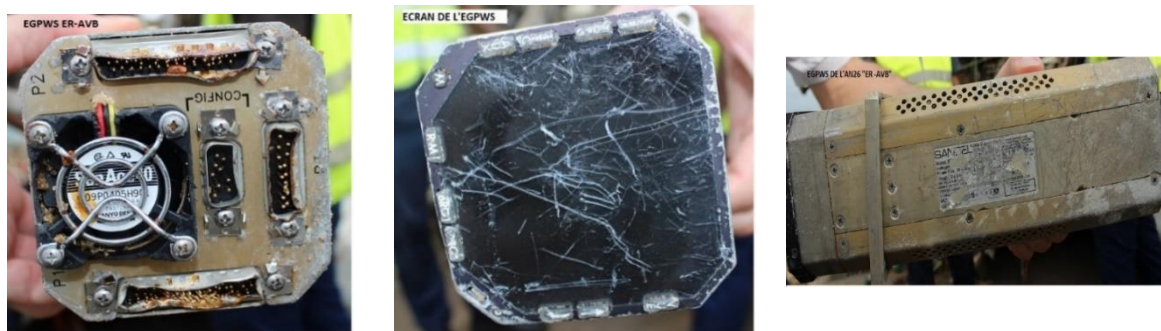
Figure 5 : L'EGPWS SANDEL ST-3400 de l'An-26 ER-AVB après l'accident

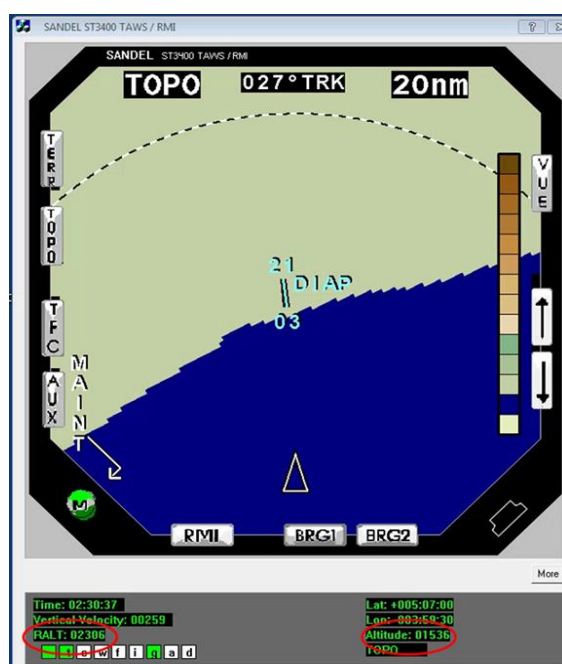
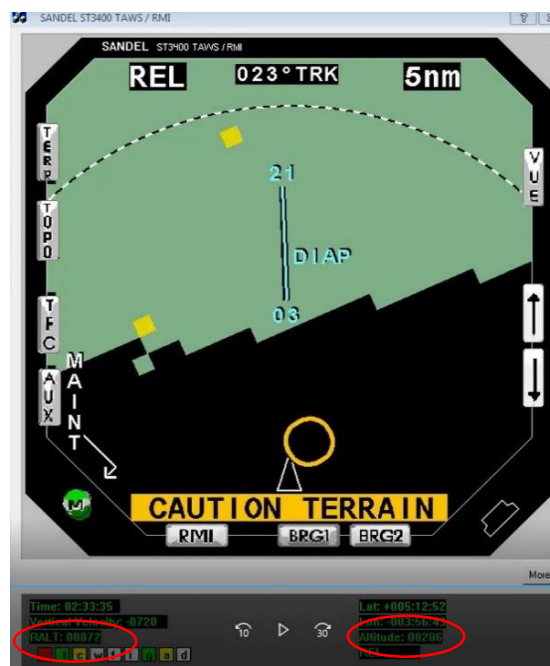
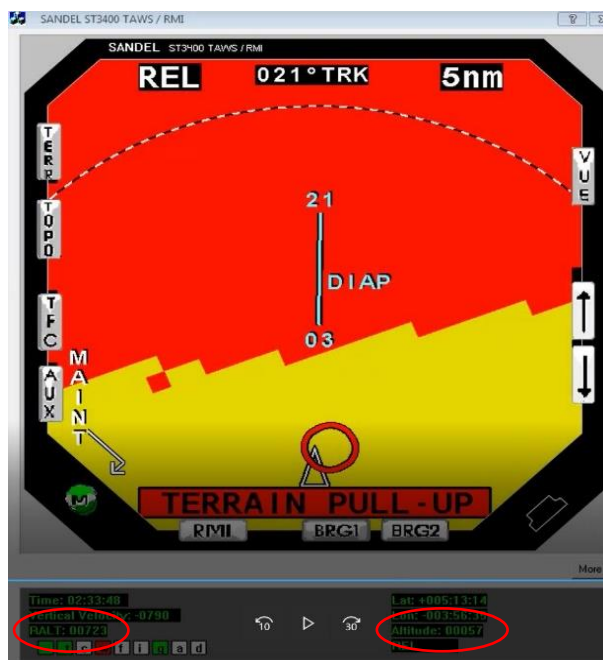
Figures 7 : Reconstitution des alertes visuelles FLTA enregistrées par l'EGPWS ER-AVB

L'analyse des données enregistrées par l'EGPWS a mis en évidence le déclenchement prématuré des alertes FLTA, par rapport à l'altitude réelle du terrain. Le dysfonctionnement semble être lié à une information erronée d'altitude transmise par l'ADC. L'enquête a relevé que ce dysfonctionnement s'observe également sur les enregistrements des vols précédents.

Les valeurs d'altitude fournies par l'ADC pour l'étiquette ARINC 204, utilisées par l'EGPWS pour générer les alertes FLTA, se révèlent être incorrectes par rapport aux valeurs indiquées par le radioaltimètre avec une différence d'environ 700ft, comme l'indiquent les données reconstituées de l'écran EGPWS de l'ER-AVB lors du vol KONDOR 26, (figures 7).

**RALT : 02306**

**Altitude : 01536**

**RALT 00872**

**Altitude : 00206**

RALT 00723

Altitude : 00057

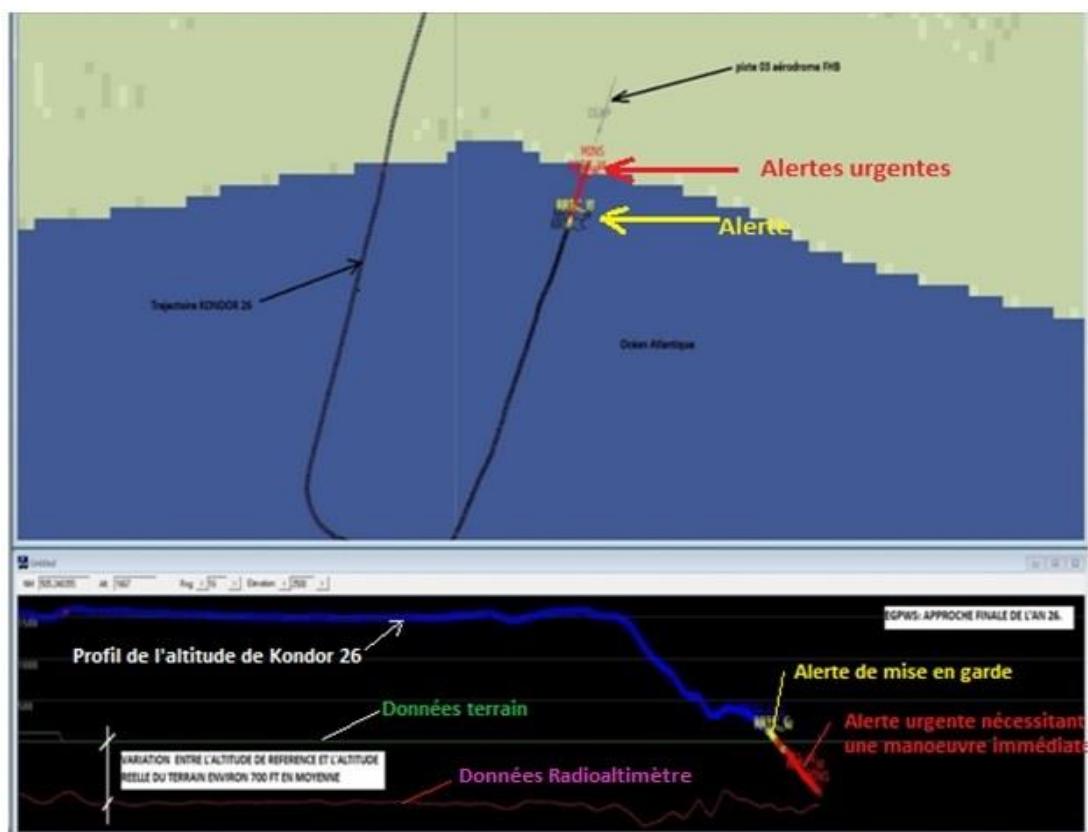
Figure 8 : Profil de l'approche du vol KONDOR 26 sur l'aéroport Abidjan

On note bien un écart d'environ 700ft entre l'altitude réelle du terrain indiquée par le radioaltimètre, matérialisée par la ligne rouge et l'altitude de référence du terrain fourni par l'ADC.

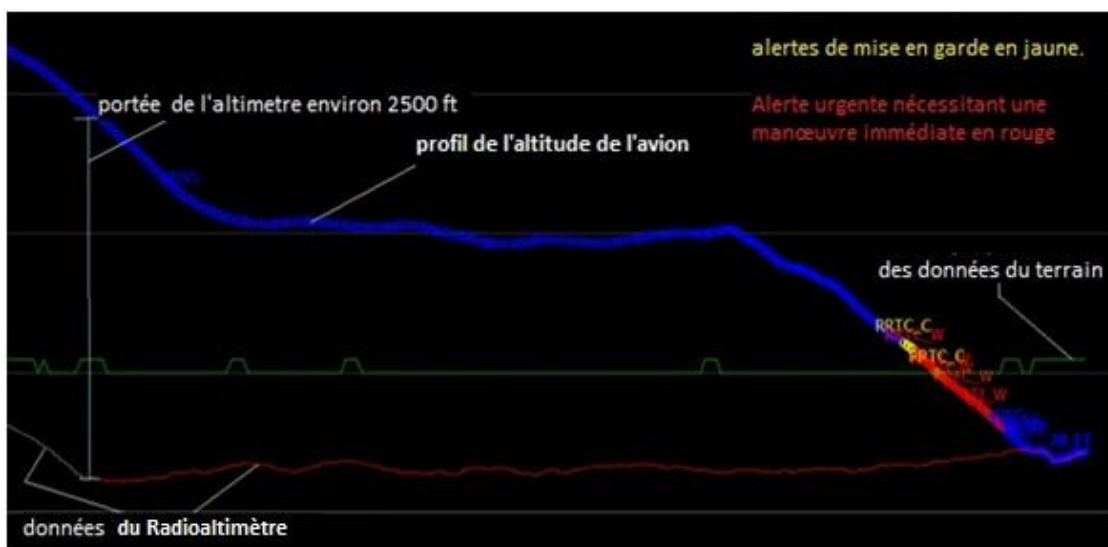
Le profil des vols précédant l'accident du vol KONDOR 26 du 14 octobre 2017, enregistrés par l'EGPWS de l'ER-AVB, à l'approche des aéroports de Ouagadougou (figure 10a) et de GAO (figure 10b), a révélé le même dysfonctionnement de l'EGPWS, à savoir le déclenchement prématuré des alertes FLTA, par rapport à l'altitude réelle du terrain. Les approches se sont poursuivies jusqu'à l'atterrissage, sans prise en compte des alertes.

Figure 10a : Profil de l'approche de l'avion ER-AVB sur l'aéroport de Ouagadougou

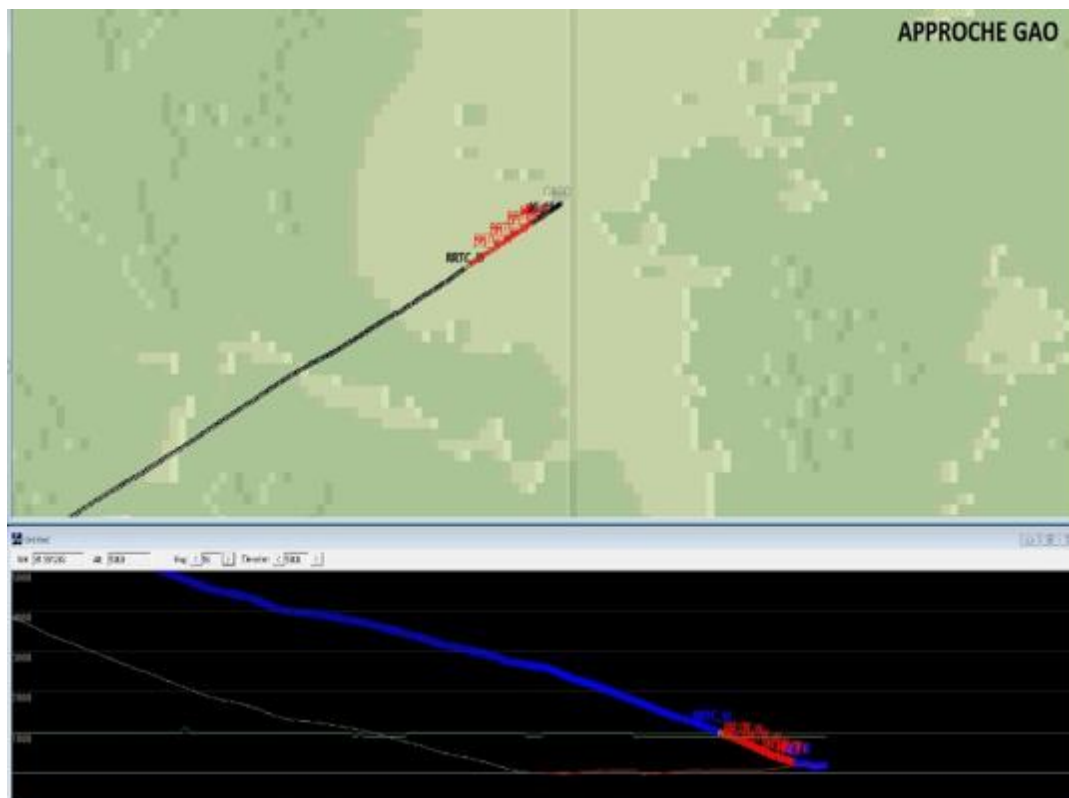
Figures 10b : Profil de l'approche de l'avion ER-AVB sur l'aéroport de Gao

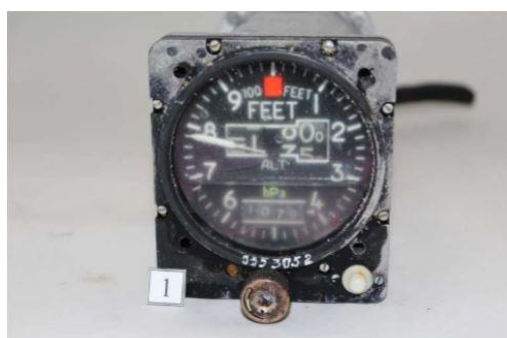
Figure17 : Altimètre de l'Antonov ER-AVB

Le calage barométrique affiché est inhabituel : il est proche de la limite haute affichable sur la plupart des altimètres, et sans rapport avec les conditions du jour (+65 Hpa par rapport au QNH). Il n'a pas pu être établi à partir de l'examen de l'instrument si ce calage était celui affiché à l'impact.

Le QNH à Abidjan au moment de l'accident était de 1014 Hpa (CVR). En supposant que l'altimètre était calé ainsi et que le mécanisme se soit bloqué instantanément à l'impact (sans que la position de la cinématique interne varie), l'indication aurait été d'environ 1950 ft, soit + 170 ft par rapport à l'indication relevée. Il est plausible que le calage affiché ait été celui présent avant l'impact.

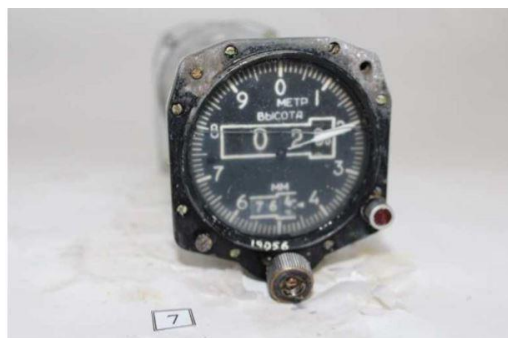
Figure18 : Altimètre de l'Antonov ER-AVB

Le calage barométrique affiché est proche mais différent des conditions du jour (+4 Hpa par rapport au QNH). Il n'a pas pu être établi à partir de l'examen de l'instrument si ce calage était celui affiché à l'impact. En supposant que l'altimètre était calé ainsi et que le mécanisme se soit bloqué instantanément à l'impact (sans que la position de la cinématique interne varie), l'indication aurait été d'environ 163m, soit - 37m (120 ft) par rapport à l'indication relevée. Il est plausible que le calage affiché ait été celui présent avant l'impact.

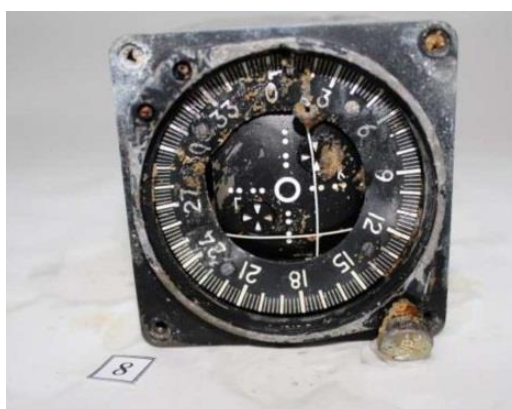
Figure 19 : VOR/ILS droit de l'Antonov ER-AVB

La vitre est absente. La couronne OBS est réglée sur 007°. La couronne est enfoncée et la molette est bloquée.

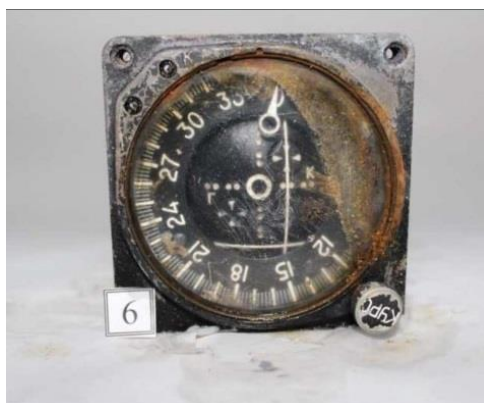
Figure 20 : VOR/ILS gauche de l'Antonov ER-AVB

La couronne OBS est réglée sur 350°. La molette est bloquée.
