AUTORITE NATIONALE DE L'AVIATION CIVILE (ANAC)

RAPPORT FINAL D'ENQUETE SUR L'INCIDENT GRAVE SURVENU LE 21 AOUT 2011, A L'AEROPORT INTERNATIONAL FELIX HOUPHOUET BOIGNY D'ABIDJAN, EN REPUBLIQUE DE CÔTE D'IVOIRE A L'AIRBUS A330-243 IMMATRICULE OD-MEA ET EXPLOITE PAR MIDDLE EAST AIRLINES.

**AOÛT 2012**

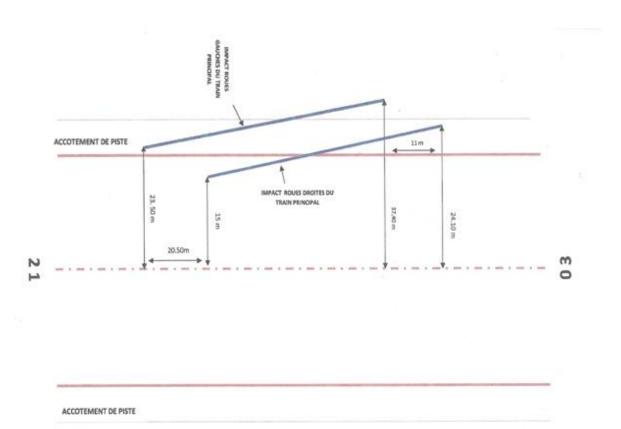
# Configuration du site de l'impact

A 03 h 15 mn 08s, les commandes de poussée sont en position TOGA, l'auto-poussée passe dans le mode MAN TOGA avec les volets en configuration atterrissage et l'alarme Config MASTER WARNING<sup>4</sup> se déclenche. L'avion a un cap de 220°. La vitesse conventionnelle est de 121 kt. Dans les deux secondes qui suivent, les trains principaux gauche puis droit quittent le sol. Le roulis est d'environ 6° à droite et l'assiette de 5°. L'excursion latérale de l'extrémité gauche du train principal gauche atteint un maximum d'environ 37 mètres à gauche de l'axe de piste.

A 06h08 mn, les agents du SSLI débutent l'inspection de piste journalière. Cette dernière met en évidence des fissures et des cassures au niveau de l'accotement gauche de la Piste 21 et 14 lampes de bord de piste hors service dont les trois lampes de bord de piste endommagées lors de l'incident.

A 03h15mn05s, l'avion atterrit à 19 m à gauche de l'axe et le pilote interrompt l'atterrissage. L'avion effectue une excursion de piste à gauche puis redécolle.

- Le commandant de bord a interrompu l'atterrissage dans la seconde qui a suivi le toucher des roues.
- Durant l'atterrissage interrompu, les roues du train principal gauche ont roulé en dehors de la piste.
