RAPPORT D'ENQUETE

ACCIDENT DE L'HELICOPTERE ALOUETTE II EUROCOPTER IMMATRICULE TU-TRM SURVENU LE 20 OCTOBRE 2014 A ABOISSO.

PERTE DE CONTROLE AU DECOLLAGE-AUTOROTATIONS INVOLONTAIRES

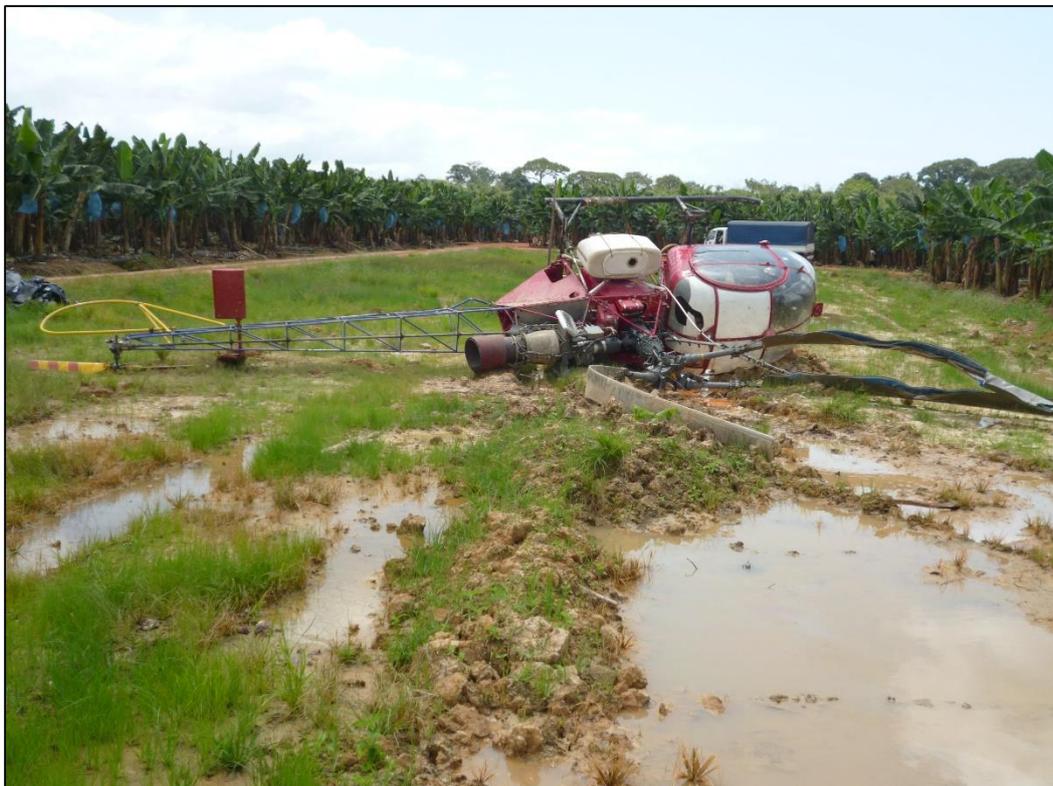
Photo de l'épave

L'épave de l'hélicoptère a été transportée dans un hangar, à la base de l'exploitant à Abidjan, pour examen et essais. Après avoir assemblé l'ensemble de la cellule dans un hangar, on constate que la poutre de queue est pliée vers le bas, confirmant le désaccouplement des deux arbres, donc pas d'entraînement de l'anti-couple. Après redressement de la poutre de queue, l'accouplement des deux arbres s'est fait tout naturellement sans le moindre effort, ni la moindre contrainte.

Avec un gabarit local, il a été mesuré, sur une pale de l'anti-couple en parfait état, la valeur du pas entre la butée pédale gauche et la butée pédale droite du pilote. Il a été constaté un delta de 20° au lieu de la valeur minimale de 23° requise par le constructeur, en référence à la carte de travail, soit en valeur absolue, un manque de 3° de pas. Après avoir procédé à des examens et des essais plus approfondis, il a été confirmé qu'il manquait bien au pilote, du pas sur la pédale droite, estimé à 3° environ à l'anti-couple pour contrer, le jour de l'accident, l'effet maximum du couple du rotor principal, surtout avec une masse au décollage proche du MTOW.
