## RAPPORT D'ENQUETE

Accident survenu le 14 décembre 2017 à Abidjan-Port Bouët (COTE D'IVOIRE) à l'Alouette II SE 313, Immatriculée TU-HAH exploité par la société IVOIRE HELICOPTERE.

### Perte de contrôle et collision avec des habitations

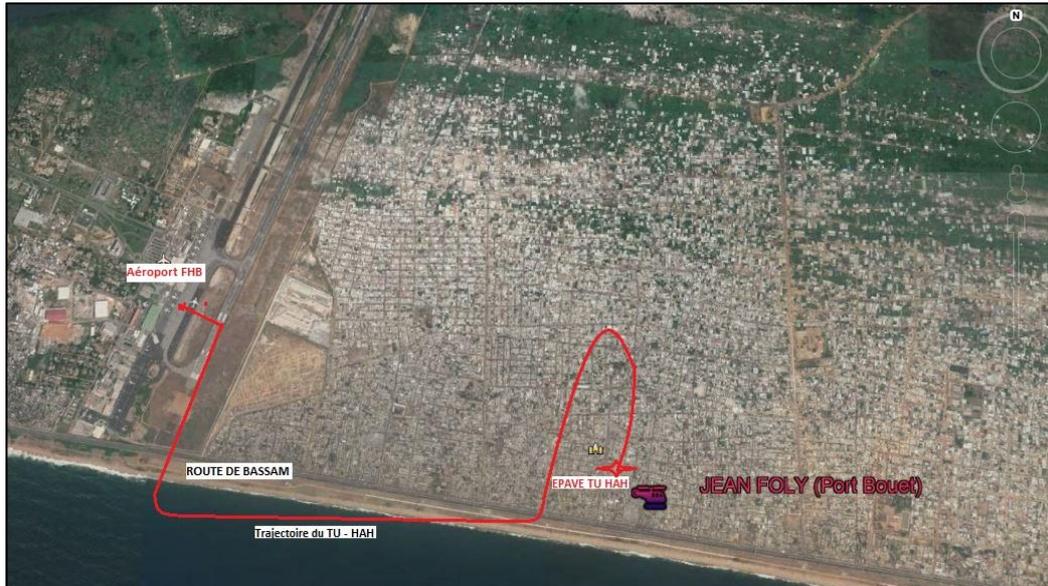
Figure 1 – trajectoire de l’hélicoptère TU-HAH (source radar + pilote)

Aux environs de 11h31, le TU-HAH décolle de la piste 21 avec un virage à gauche, sur instruction de la Tour de contrôle, en direction de l'Est et monte à 500ft. Le code transpondeur 1337 est affiché et l'aéronef est visible à l'écran radar du contrôleur.

Les paramètres de l'aéronef ayant été jugés satisfaisants par le pilote, l'aéronef passe en début de vent arrière pour un retour à la base. Quelques instants après, le pilote observe une chute du régime moteur. Il effectue aussitôt un virage à droite en direction de la plage, puis constate l'arrêt complet du moteur. L'hélicoptère entre en collision avec des habitations, en autorotation, après avoir heurté des fils électriques.

A 11h34, la Tour appelle TU-HAH à plusieurs reprises, pour recueillir son estimation du point E, mais sans recevoir de réponse. La piste radar de TU HAH disparaît de l'écran radar, sur la radiale 173 à environ 2,8NM du VOR/DME « AD ».

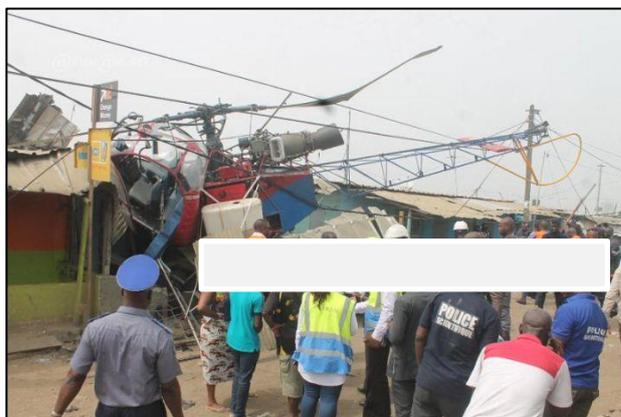
Figure 2 – Site du crash

L'accident s'est produit au Quartier JEAN FOLLY situé non loin de l'autoroute menant à Grand-Bassam, à environ 2,8 NM au Sud-Est de l'aéroport - Radiale 173 du VOR/DME « AD ». C'est une zone à forte densité d'habitations, de commerces et de personnes, dont l'accès a été rendu difficile par l'état dégradé de la route et une forte affluence humaine.

- L'aéronef est quasiment posé à plat sur le toit d'une habitation (Figure 2) ;
- la partie avant du fuselage (cabine) est comprimée et a subi une déformation du bas vers le haut (Figure 3) ;
- la boîte de transmission principale (B.T.P.) semble en place et les pales du rotor principal sont endommagées ;
- le moteur est en place sans dommage majeur apparent ;
- la poutre de queue est en place sans déformation majeure (Figure 2) ;
- la boîte de transmission arrière (B.T.A.) est en place. Le rotor anti-couple (R.A.C.) semble attaché à la B.T.A, ses pales sont endommagées

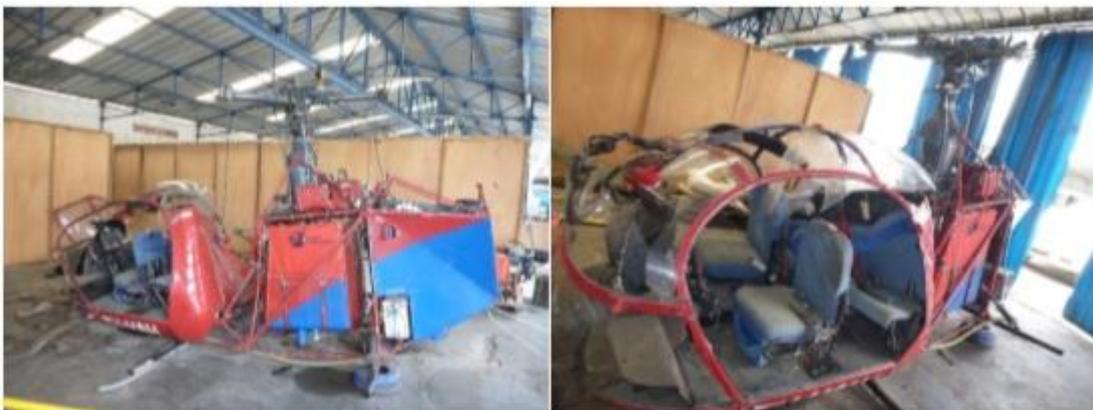
Figure 5 – Vue générale de l'épave

- La partie avant du fuselage (cabine) est déformée et orientée vers l'avant et vers le bas. Elle est désolidarisée de la structure centrale ;
- L'ensemble du plexiglas qui compose la verrière et les portes a été détruit ;
- Les portes ne sont plus en place ;
- Certains tubes de la structure centrale sont rompus ou déformés ;
- Le plancher mécanique n'est pas déformé ;
- La poutre de queue et la béquille ne sont pas endommagées.

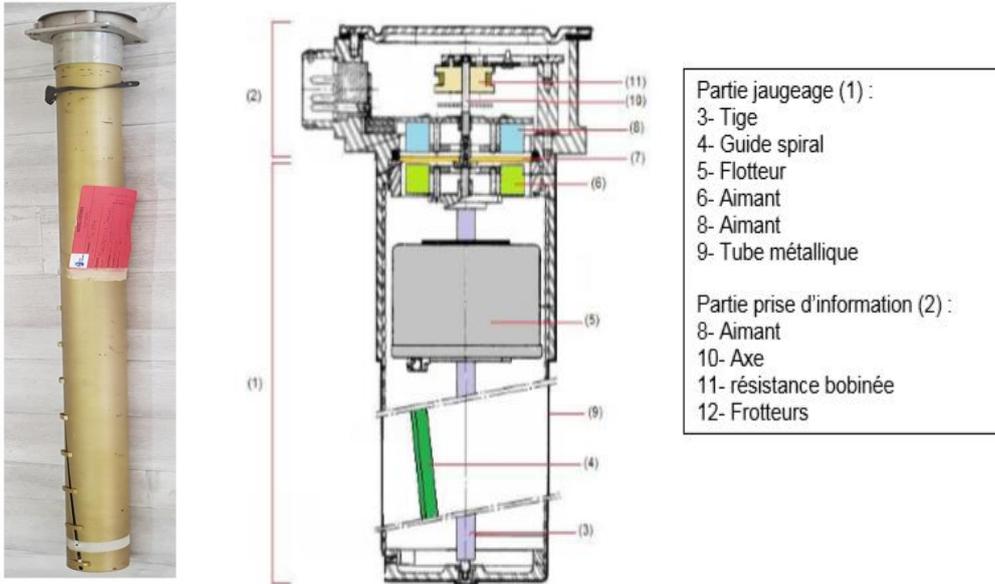
Figure 6- Jaugeur carburant de marque JAEGER

Le jaugeur est de type jaugeur à flotteur, avec information résistive, utilisé pour le jaugeage carburant et la détection bas niveau de carburant.

- La partie jaugeage (1) qui plonge dans le réservoir
- la partie où est logée la prise d'information (2)

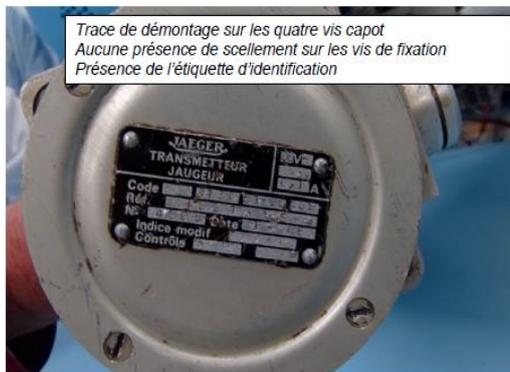
Figure 7- Capot du Jaugeur

- le jaugeur est dans un état d'usage extérieur correct et ne présente pas d'anomalie particulière ;
- l'état des vis du capot confirme plusieurs démontages et montages de celui-ci.

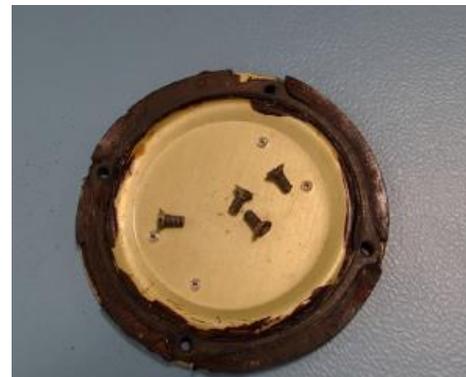
Figure 8- Joint de capot usagé, déformé

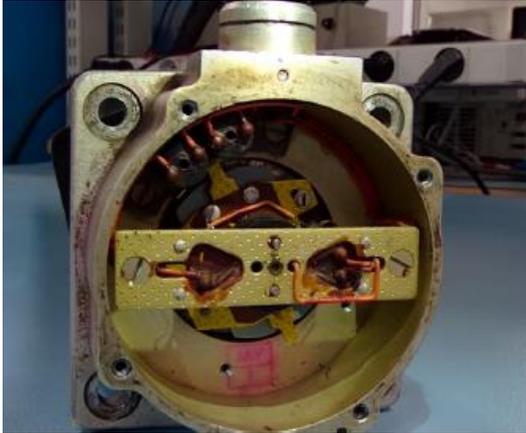
Figure 9- Capot démonté et retiré

- l'ensemble balais montre un état mécanique anormal. Le ressort est déformé, le premier frotteur soudé sur le ressort n'est plus en contact avec la résistance bobinée et le second frotteur est manquant sur ce même ressort ;
- Il n'y a plus de contact électrique entre la résistance bobinée et l'ensemble balai ;
- Présence d'un élément métallique dans la tête du jaugeur qui pourrait être le frotteur manquant sur le ressort (fig 10);
- les fils de câblage et les brasures paraissent d'origine car les scellements sont toujours présents ;
- Les mesures résistives effectuées sur les 3 bornes du jaugeur montrent deux résultats anormaux en circuit ouvert.

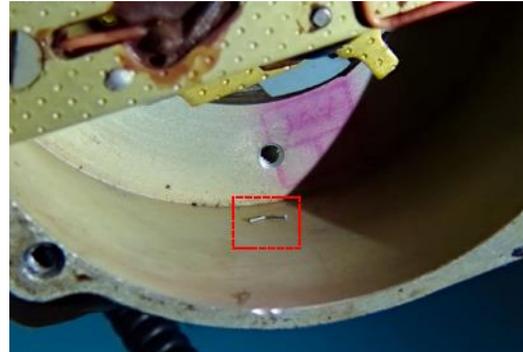
Figure 10- présence élément métallique

- L'élément métallique dans la tête du jaugeur (fig 10) récupéré, est une partie du frotteur normalement soudé sur le ressort de l'ensemble balai (détection de niveau) ;
- On observe un déchaussement du frotteur ;
- On constate également qu'il manque un morceau. L'inspection visuelle n'a pas permis de retrouver l'autre extrémité.

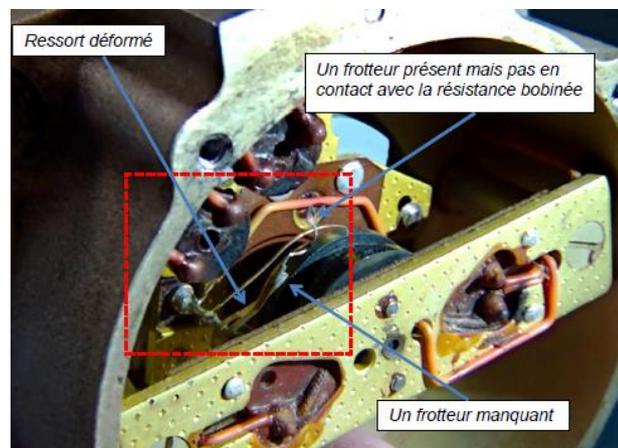
Figure 11- Ensemble potentiomètre avec l'ensemble balai (en encadré)

Conclusion du constat visuel interne : l'ensemble balais qui est déformé et qui n'est plus en contact avec la résistance bobinée correspond à l'information de niveau carburant. L'absence de ce contact électrique a pour effet d'empêcher l'alimentation de l'indicateur

- Une panne sur la fonction de détection de niveau causée par le non-contact des frotteurs de l'ensemble balai sur la résistance bobinée
- Une seconde panne sur la fonction de détection de niveau BAS de carburant causée par une rupture du fil dans sa gaine en sortie de la résistance bobinée

L'enquête n'a pas déterminé avec précision l'origine des dommages constatés (ruptures et/ou déformations) sur le transmetteur jaugeur, qui pourraient être la conséquence d'une intervention inopportune sur les composants du transmetteur jaugeur.

- D'observer les instructions du manuel d'entretien qui ne prévoit aucune intervention sur les équipements du système de jaugeage.
- De manière générale, mettre en place, dans le cadre d'un programme de formation et/ou FH, un rappel mentionnant que toute intervention relative à un ensemble, un équipement ou autre doit être effectuée conformément à une carte de travail (programme d'entretien) dûment validée. En l'absence de procédure, toute intervention sur un équipement/système devra faire l'objet d'une étude préalable avec l'encadrement technique et/ou un avis du constructeur.

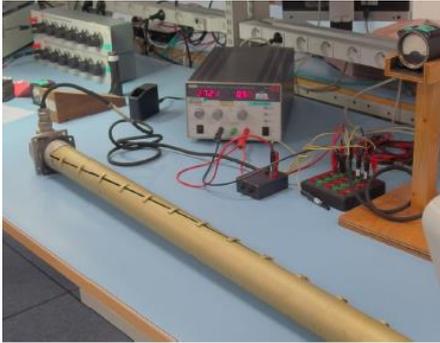
**Figure 12- Test de fonctionnement du jaugeur en état**

A la mise sous tension, il n'y a aucune réaction sur l'aiguille de l'indicateur étalon. Celle-ci reste libre de mouvement lorsque l'on prend l'indicateur en main. L'aiguille ne se fixe pas sur une valeur précise. Ce comportement de l'indicateur est cohérent des observations précédentes.

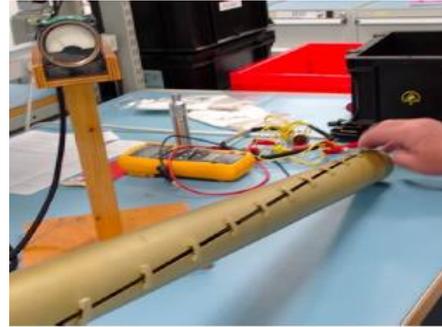
**Figure 13- Test de détection de niveau BAS Carburant**

Il ne fonctionne pas. Il a été simulé avec un voyant externe. Une mesure au multimètre entre les broches 3 et 4 confirme un circuit ouvert. La lampe ne peut donc pas s'allumer pour indiquer le niveau BAS.

- Les observations RX confirment le défaut de continuité électrique entre la borne et la sortie du fil de la résistance bobinée pour la fonction détection de niveau BAS carburant.

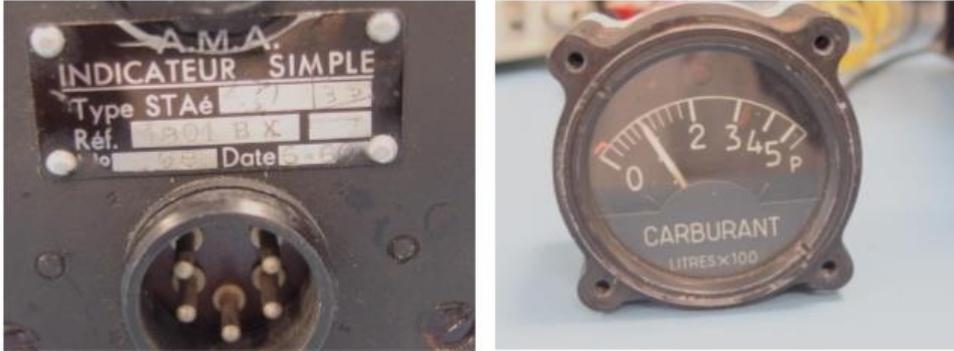
Figure 14 - Indicateur de carburant de marque AMA

L'état extérieur de l'indicateur est correct. Les broches connecteur sont correctes. L'aiguille de l'indicateur est mobile et correcte.

Les résultats des tests de fonctionnement sont corrects :

- bon fonctionnement de l'indication de quantité carburant ;
- bon fonctionnement du voyant de détection niveau BAS carburant.
