RAPPORT FINAL D'ENQUETE

ACCIDENT DU PIPER PA-30 IMMATRICULE TU-GAF SURVENU 12 SEPTEMBRE 2015 SUR LA PISTE DE L'AEROPORT FELIX HOUPHOUËT-BOIGNY D'ABIDJAN

PERTE DE CONTROLE APRES DECOLLAGE ET COLLISION AVEC LA PISTE

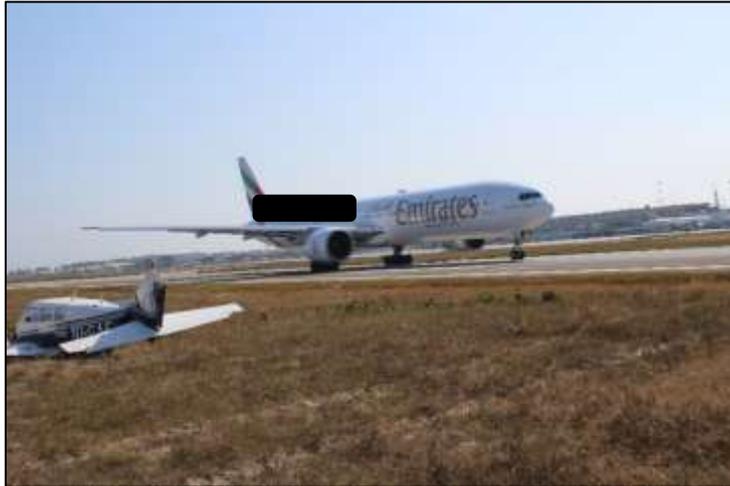
Le PA-30 descend avec une forte inclinaison à droite avant d'entrer en collision avec la piste, d'abord avec le bout de l'aile puis ensuite le fuselage, et l'aéronef poursuit sa course en sortie de piste, avant de s'immobiliser à 40 mètres à l'est de la piste, sur une aire sablonneuse, entre les balises lumineuses A12 et B21. Il est environ 11h 30 min. Les pompiers, déjà avisés, interviennent rapidement pour porter assistance aux occupants de l'avion, sortis indemnes. L'avion est en épave avec d'importants dommages structurels et des débris épars.

Photo n°1 : site de l'accident

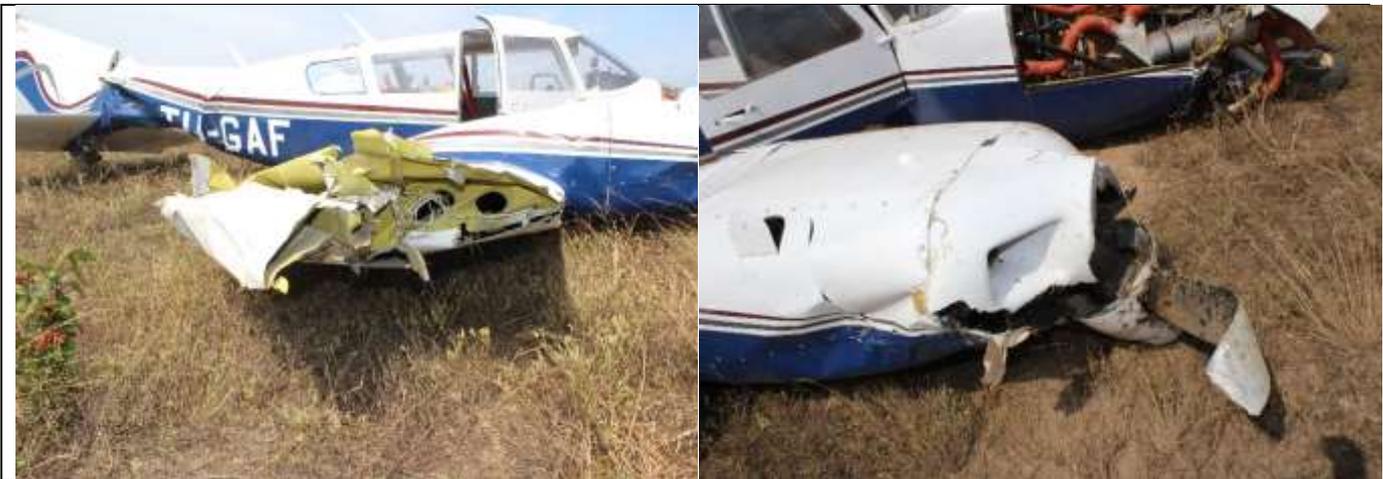
Photos n°2-3 : photos de l'épave

Au point de chute, des débris de l'appareil jonchent le sol, dans un rayon de 29m. Les ailes, sans être détachées sont cassées. Le train d'atterrissage, les hélices, l'empennage et le fuselage comportent d'importants dégâts.

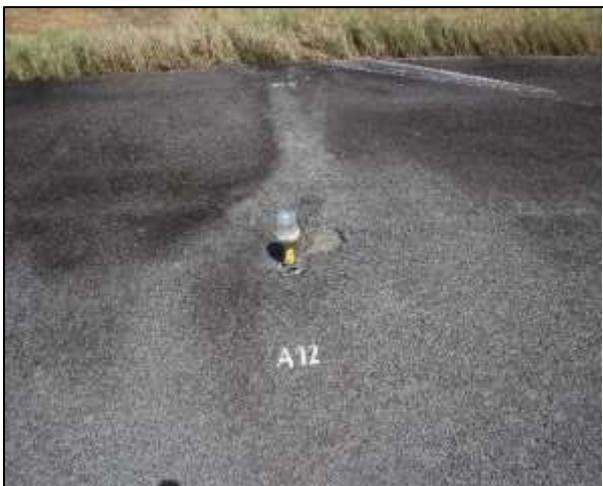
Photo n°4

Le premier point d'impact est situé sur la limite droite de la piste, entre les balises lumineuses A12 et B21. La pointe de l'aile droite a d'abord frappé le sol, suivie de l'hélice et du nez de l'avion, qui s'est immobilisé à 40m à l'est du bord de la piste, sur une aire sablonneuse recouverte d'herbes sèches. L'angle d'impact est estimé à environ 45°. Des traces de l'appareil sont visibles sur la piste à partir du point d'impact. Le train d'atterrissage était en position sorti. Il n'y a pas eu de début d'incendie, malgré une grande quantité de carburant dans les réservoirs, situés sous les ailes (pour environ quatre(4) heures d'autonomie).

Photos n°4-5-6 : Traces au sol

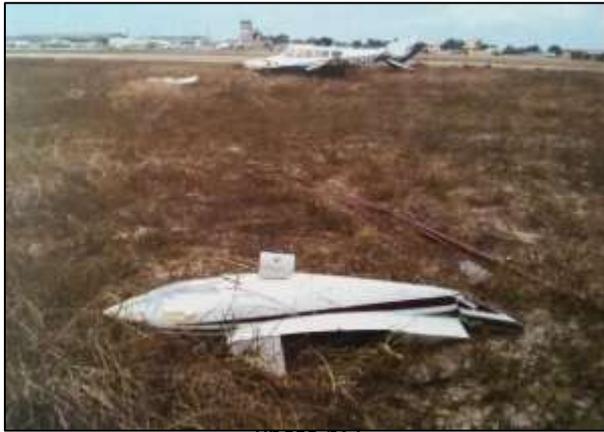
Photo n°7

Photo n°-7-8 : débris

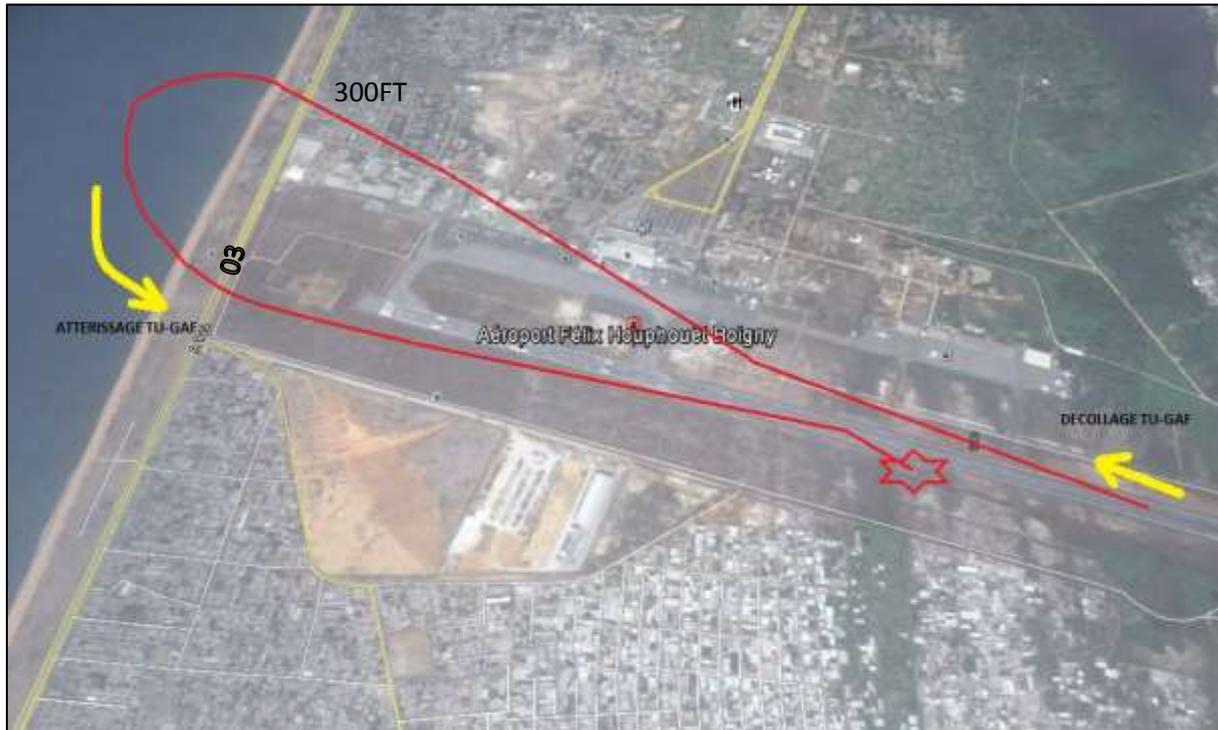
sont restées ingouvernables et l'aéronef est reparti en virage incontrôlé à droite, volets sortis, jusqu'à une altitude très basse sans arriver à être aligné dans l'axe de la piste. « Le bout de l'aile a touché le bord droit de la piste en premier, puis le moteur et enfin le nez de l'appareil, en dehors de la piste. L'appareil a alors effectué un 90 degré, a glissé et s'est immobilisé »

Photo n°9 : trajectoire du PA-30
