RAPPORT FINAL D'ENQUETE

**ACCIDENT SURVENU LE 02 FEVRIER 2018 A MOTOBE
(COTE D'IVOIRE) À L'HELICOPTERE ALOUETTE II S 313B ,
IMMATRICULE TU-HAI EXPLOITE PAR IVOIRE HELICOPTERE.**

Perte de contrôle et collision avec le sol.

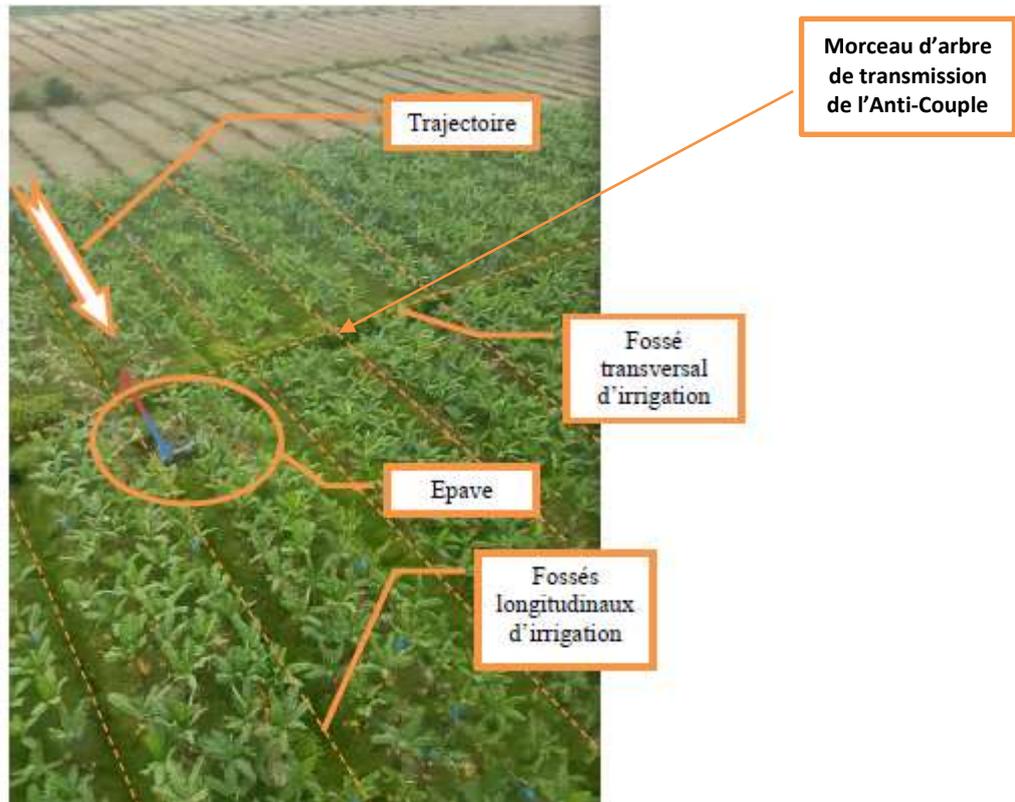
Figure 2 – vue aérienne de la zone de l'accident

L'accident s'est produit dans une bananeraie de la plantation Eglin à Motobé (figure 2). La zone de l'accident est constituée de bananiers et de fossés d'irrigation séparés d'environ 10 mètres.

L'observation de la zone d'impact de l'aéronef semble indiquer que l'hélicoptère a heurté le sol avec une certaine vitesse. Des marques au sol dans le sens de la trajectoire de l'aéronef ont été observées entre 20 et 30m avant l'épave. De même que la cime d'un bananier sectionnée. Une longue partie de l'arbre de transmission de l'anti-couple est retrouvée dans un fossé transversal, à environ 20 mètres à gauche de l'épave(fig2).

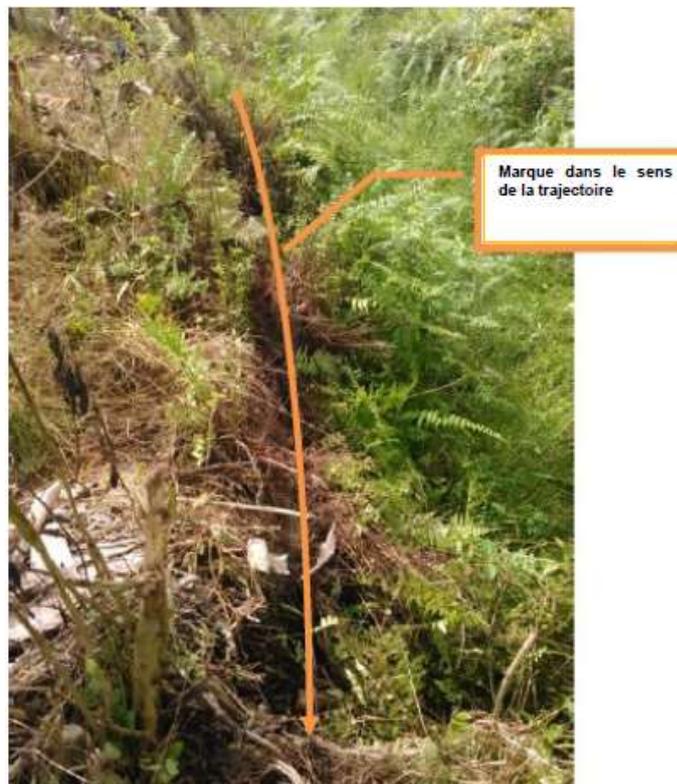
figure 5 - Trace au sol

- La plupart des dommages constatés sont consécutifs à la collision avec le sol ou aux opérations de récupération de l'épave.
- Des marques longitudinales ont été observées au sol, dans le sens de la trajectoire de l'aéronef, entre 20 et 30m avant l'épave

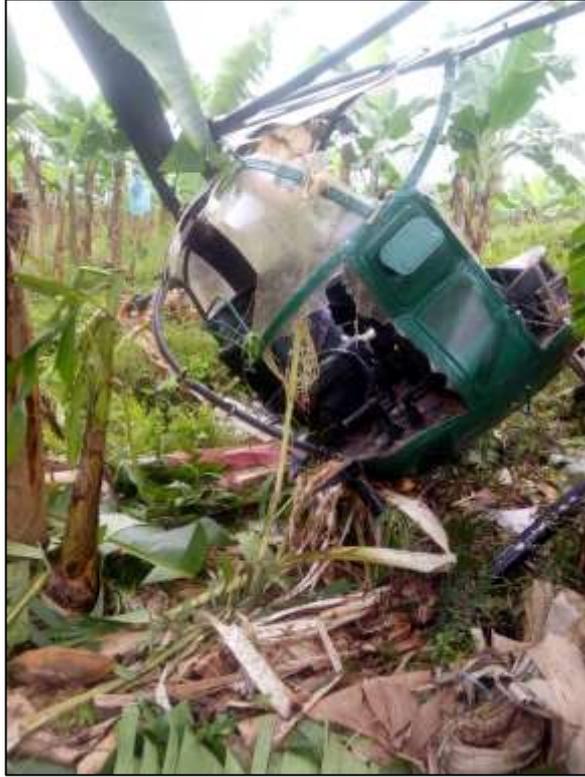
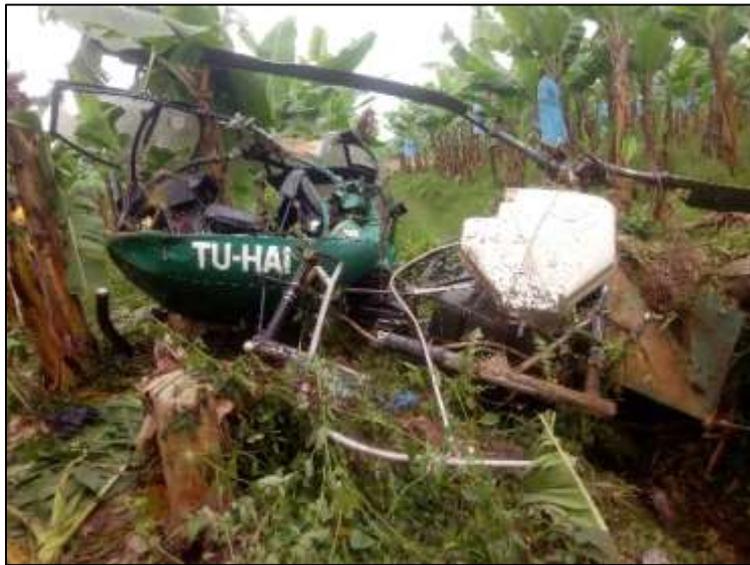
Figures 6 – vue de l'épave

L'hélicoptère repose au sol, incliné à droite (Fig.6). Le poste de pilotage est désolidarisé de la structure centrale. La poutre de queue est pliée sur la gauche par rapport à l'axe longitudinal de l'aéronef, et sectionnée en plusieurs parties. Les pales sont en place et attachées sur le mât du rotor.

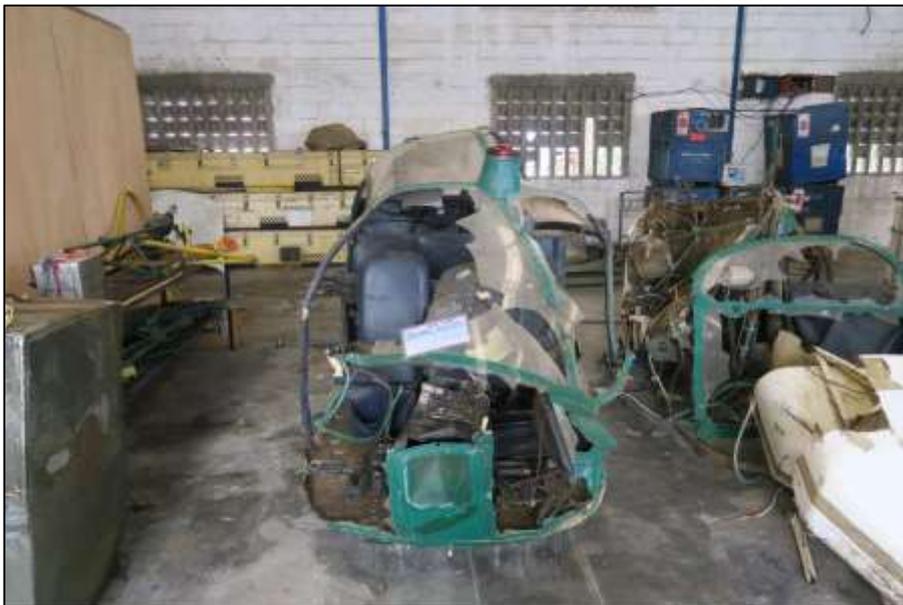
Figure 7 : vue générale de l'épave dans le hangar

En raison des conditions d'évacuation de l'épave du lieu de l'accident, de nombreux dommages constatés sur la cellule de l'épave, ont pu être en partie, postérieurs à l'accident. Seule l'extrémité de la poutre de queue avec sa BTA a pu être déplacée sans subir d'endommagements supplémentaires.

La plupart des dommages constatés sont consécutifs à la collision avec le sol ou aux opérations d'évacuation de l'épave.

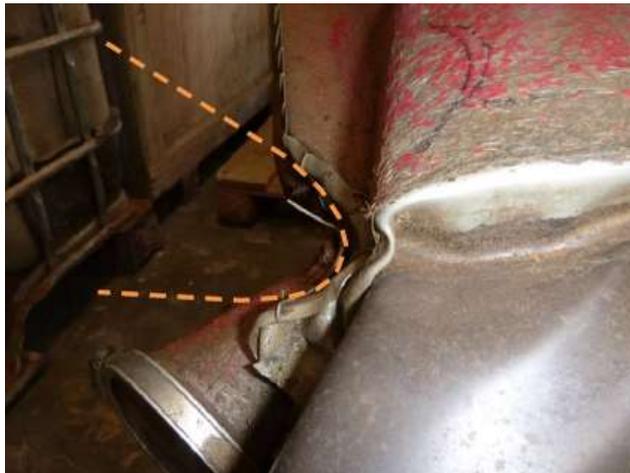
Le moteur n'a pas subi d'endommagement majeur. Une déformation est visible entre la bride du carter de turbine et l'échappement. La tuyère rouge présente localement un enfoncement provoqué par un élément extérieur pouvant être l'empreinte d'une pale (pale rouge).

Figure 8 : Empreinte au niveau de la tuyère

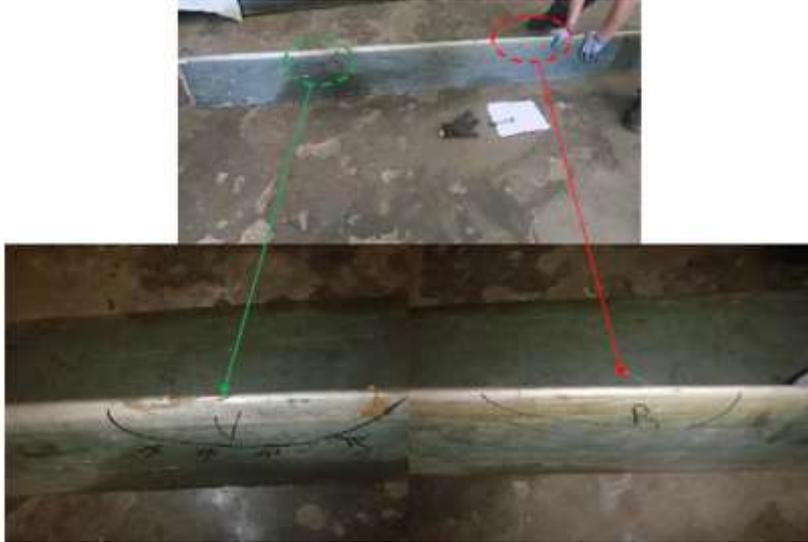
Les observations complémentaires réalisées sur la tuyère du moteur (de couleur rouge), la poutre de queue (de couleur verte), la béquille et l'empennage ont permis de mettre en évidence un contact des pales principales avec ces éléments. Des transferts de peinture de couleur rouge et

verte, visibles sur le bord d'attaque de la pale rouge du rotor principal, semble confirmer cette hypothèse(fig9).

figure 9 : Bord d'attaque pale rouge : transferts de peinture de couleur rouge et verte

- L'observation de la zone d'impact de l'aéronef semble indiquer que l'hélicoptère a heurté le sol avec une grande vitesse horizontale.
- Les observations complémentaires sur certains éléments de épaves ont mis en évidence un possible contact des pales du rotor principal avec la structure arrière de l'aéronef, confirmé par des transferts de peinture.

L'accident de l'hélicoptère immatriculé TUHAI résulte de la perte de contrôle en lacet de l'hélicoptère par le pilote, suite à l'interférence des pales du rotor principal avec la poutre de queue alors qu'il évoluait en basse altitude.
