# RAPPORT D'ENQUETE

Accident survenu le 14 octobre 2017  
à ABIDJAN, COTE D'IVOIRE  
à l'Antonov An26 - 100  
immatriculé ER-AVB,  
exploité par VALAN ICC.

### A l'atterrissage, collision avec la mer sans perte de contrôle (CFIT)

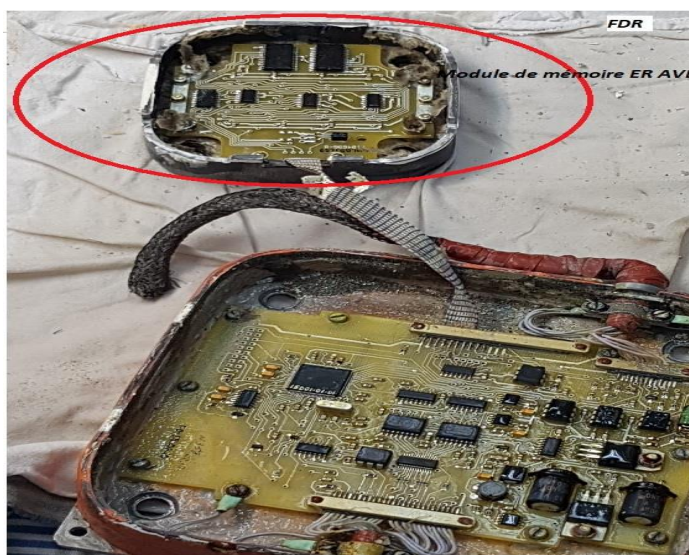
Figure 14 : Ouverture du FDR de l'AN-26ER-AVB en laboratoire

Les informations paramétriques (analogiques et binaires) ont été lues dans leur intégralité et la retranscription s'est réalisée avec succès. Les résultats des informations ont été jugés satisfaisants.

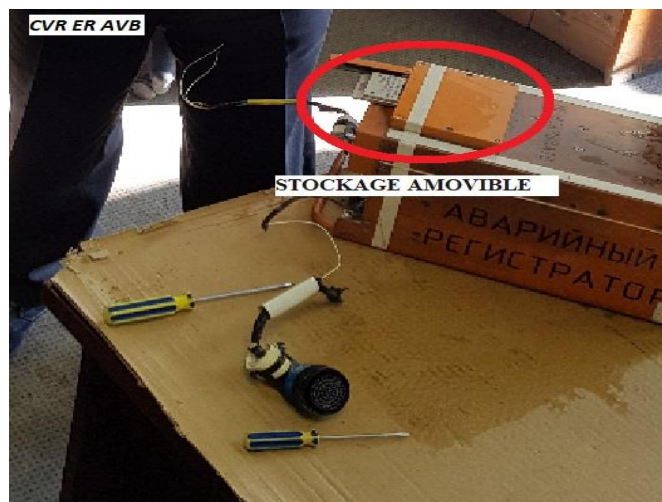
Figure 15 : Ouverture du CVR de l'AN-26ER-AVB en laboratoire

Le 24 janvier 2018, dans les laboratoires de la société S.A.P. UkrNIIRA, le module de mémoire du CVR ORT-1 a été retiré du boîtier de stockage, nettoyé dans une solution alcool-essence et séché dans une étuve de laboratoire à une température de 60°C. Afin d'extraire les informations de l'ORT-1, il a été décidé d'utiliser un lecteur amovible qui duplique les informations de l'enregistreur principal.

Sur les quatre canaux d'enregistrement disponibles, seul le 2<sup>ème</sup> canal (la chaîne du CDB) contenait un enregistrement lisible des conversations et des sons émis ou reçus dans le cockpit. Les trois autres canaux contenaient un bruit important et une duplication de l'information sous forme de fragments. Cependant, les informations ont été lues avec succès, et la qualité des enregistrements vocaux a été jugée satisfaisante.

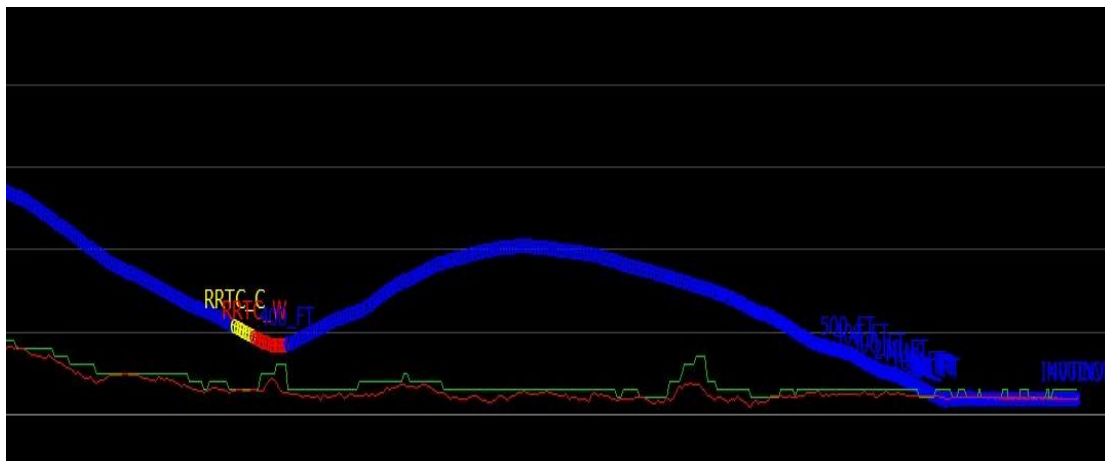
Figure 9 : Graphique de fonctionnement normal de l'EGPWS (test)

Dans le cas du fonctionnement normal de l'EGPWS, dont le profil test est reconstitué ci-dessous (figure 9), les valeurs d'altitudes AGL et MSL sont correctement corrélées, avec le respect de la consigne d'évitement « Pull up » du relief vers l'avant.

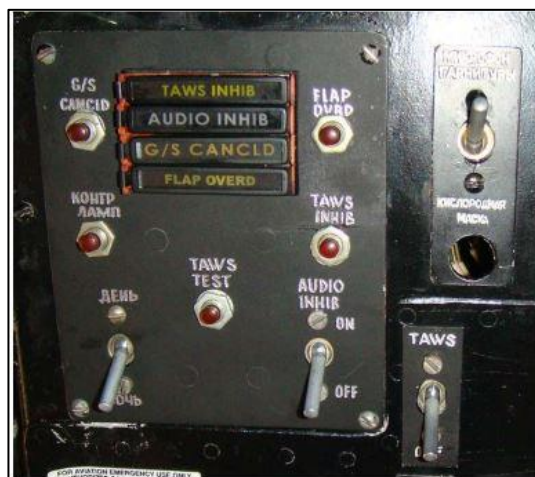
Figure 11 : Unité de commande de l'EGPWS SANDEL ST-3000

La présence régulière d'alertes intempestives (prématurées) de l'EGPWS a pu encourager l'équipage à ne plus tenir compte de ces alertes, allant probablement jusqu'à les désactiver.

Selon le Manex de la compagnie (Manuel opérationnel traduit en anglais par la compagnie), l'unité de commande, d'affichage et d'avertissement (figure 11) installée sur l'avion pour contrôler le système EGPWS SANDEL ST-3000 permet, en effet, de désactiver manuellement toutes les alertes sonores de l'EGPWS/TAWS.
