## RAPPORT D'ENQUETE

Accident survenu le 14 décembre 2017 à Abidjan-Port Bouët (COTE D'IVOIRE) à l'Alouette II SE 313, Immatriculée TU-HAH exploité par la société IVOIRE HELICOPTERE.

### Perte de contrôle et collision avec des habitations

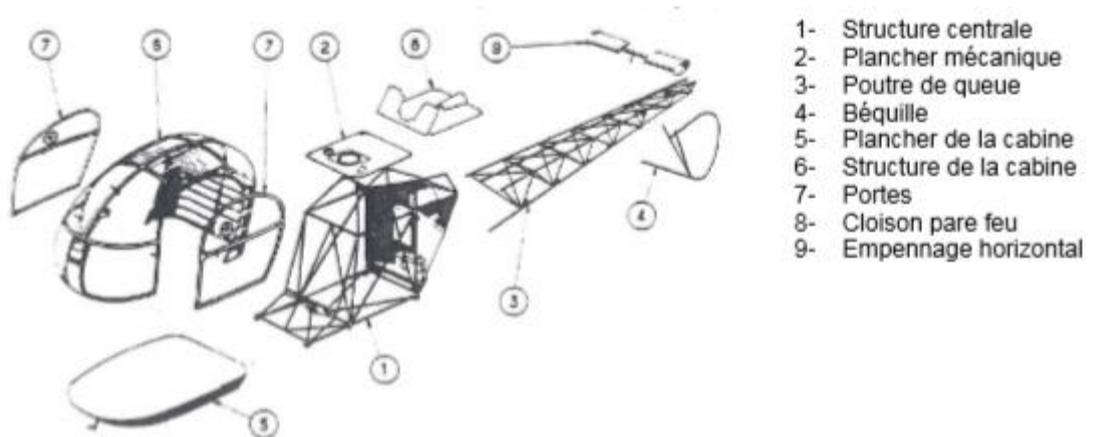
Figure 4 – Constitution de la cellule

- La partie avant du fuselage (cabine) est déformée et orientée vers l'avant et vers le bas. Elle est désolidarisée de la structure centrale ;
- L'ensemble du plexiglas qui compose la verrière et les portes a été détruit ;
- Les portes ne sont plus en place ;
- Certains tubes de la structure centrale sont rompus ou déformés ;
- Le plancher mécanique n'est pas déformé ;
- La poutre de queue et la béquille ne sont pas endommagées.
