RAPPORT FINAL D'ENQUETE

**ACCIDENT SURVENU LE 02 FEVRIER 2018 A MOTOBE
(COTE D'IVOIRE) À L'HELICOPTERE ALOUETTE II S 313B ,
IMMATRICULE TU-HAI EXPLOITE PAR IVOIRE HELICOPTERE.**

Perte de contrôle et collision avec le sol.

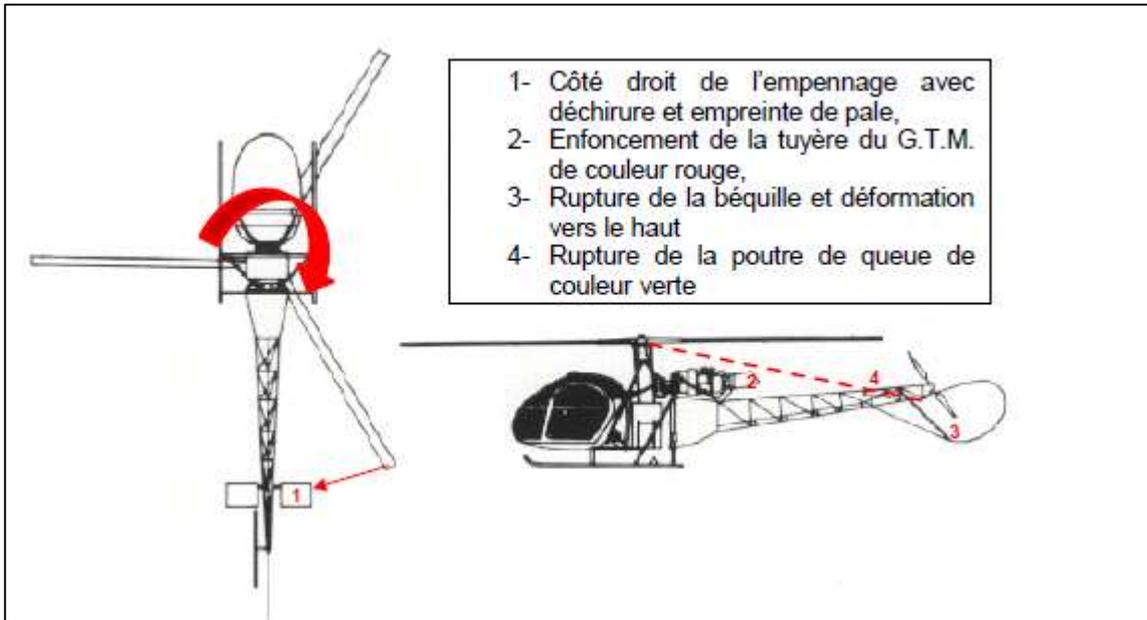
mètres avant la position finale de l'épave, ainsi que par les dommages observés sur la béquille (pliée suite à un fort contact tangentiel) et la poutre de queue (pliée sur la gauche).

Il est aussi probable qu'il s'agisse d'un mélange des deux hypothèses, à savoir une action reflexe du cyclique vers l'arrière (action à cabrer) ayant entraîné le contact de la béquille avec le sol.
